ホテル日航関西空港 御中

9069号室Wi-Fiについての調査報告

株式会社メディアウェイブ
小嶋 勝也

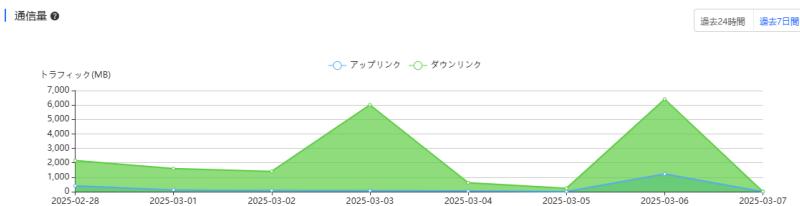
- ・機器情報 : G1SKCUY053793 / e05d.5463.b441 / 10.20.9.169
- ・状態 : 正常に稼働を確認
- ・AP9069の過去7日間の通信量を調査

⇒日によりばらつきはあるが送受信している記録あり

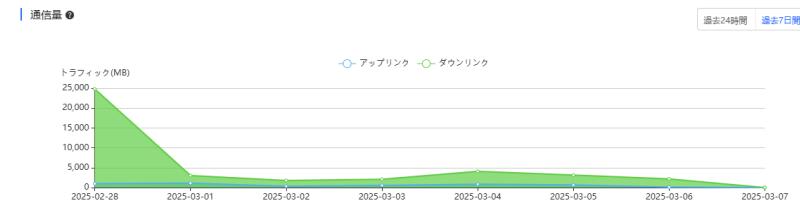
- ・機器情報 : G1SKCUY053371 / e05d.5463.b345 / 10.20.9.167
- ・状態 : 正常に稼働を確認
- ・AP9067の過去7日間の通信量を調査
